RAPPORT D'ENQUÊTE FERROVIAIRE
R02C0013

DÉRAILLEMENT

DU TRAIN DE MARCHANDISES NUMÉRO 275-03
DU CHEMIN DE FER CANADIEN PACIFIQUE
AU POINT MILLIAIRE 30,2
DE LA SUBDIVISION ALDERSYDE
CARMANGAY (ALBERTA)
LE 3 MARS 2002

Rapport numéro R02C0013

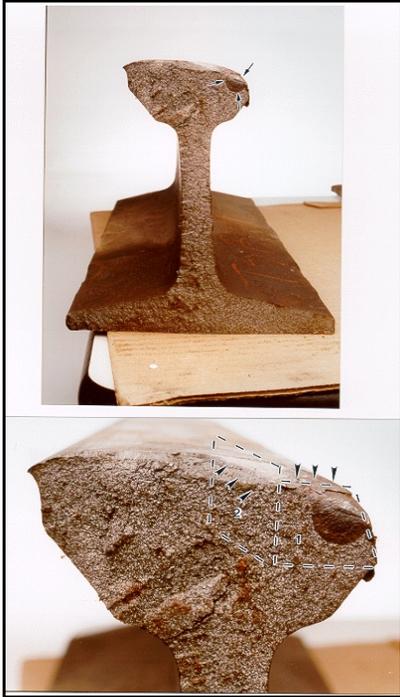
- deux morceaux de rail montraient des surfaces de rupture qui étaient affectées du côté intérieur par des défauts transversaux progressifs couvrant environ 5 % et 3 % de la zone de rupture (voir les figures 2 et 3).
- on a observé des défauts de surface considérables (criques superficielles, bavure du matériau, défibrage du congé de roulement, exfoliation) le long du côté intérieur des morceaux de rail.
- les défauts transversaux ont pris naissance dans des criques superficielles (défauts de surface) du côté intérieur du rail. On n'a pas relevé de marques d'impact.
- le mesurage de l'usure a révélé que le rail était tout juste en deçà des limites maximales d'usure². Le champignon du rail avait perdu 26 % de sa surface d'origine.
- on n'a relevé aucune déféctuosité du matériau qui aurait pu contribuer à la rupture du rail.

Figure 2 - Défaut transversal affectant 5 % de la surface de rupture du rail.

Les défauts transversaux sont apparus sur le côté intérieur de la surface du rail. Quand les selles de rail à deux butées ont été installées, et que l'inclinaison du rail a été réduite, les efforts de contact dus aux charges de roues se sont déplacés vers le côté intérieur du rail, accélérant ainsi la propagation de criques superficielles. L'agrandissement ultérieur des criques superficielles et l'usure excessive du champignon du rail ont eu pour effet de réduire la capacité de la section de rail à résister à la propagation des criques. Par la suite, les criques superficielles ont formé des criques sub-superficielles qui se sont propagées vers le bas et ont occasionné la formation de

deux défauts transversaux. Le rail s'est brisé quand ces défauts transversaux ont atteint une taille critique.

Le Chemin de fer Canadien Pacifique a entrepris un programme de meulage des aiguillages et des passages à niveau en mai 2002 et il a terminé le meulage de tous les aiguillages de la voie principale de la subdivision Aldersyde.

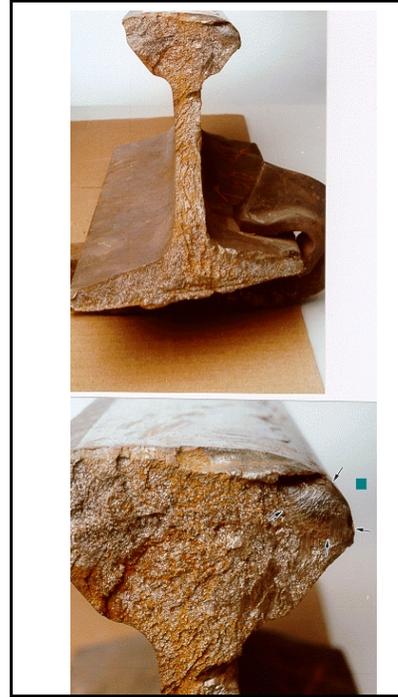
Figure 3 - Défaut transversal affectant 3 % de la surface de rupture du rail.
